**MAIRIE DE PEYROLLES (30)**

**CAPTAGE D'ALIMENTATION EN EAU  
DESTINEE A LA CONSOMMATION HUMAINE  
DU Puits DE LA SALLE**

**DOSSIER DE DEMANDE DE DECLARATION  
D'UTILITE PUBLIQUE**

**Rapport R-1709-2**

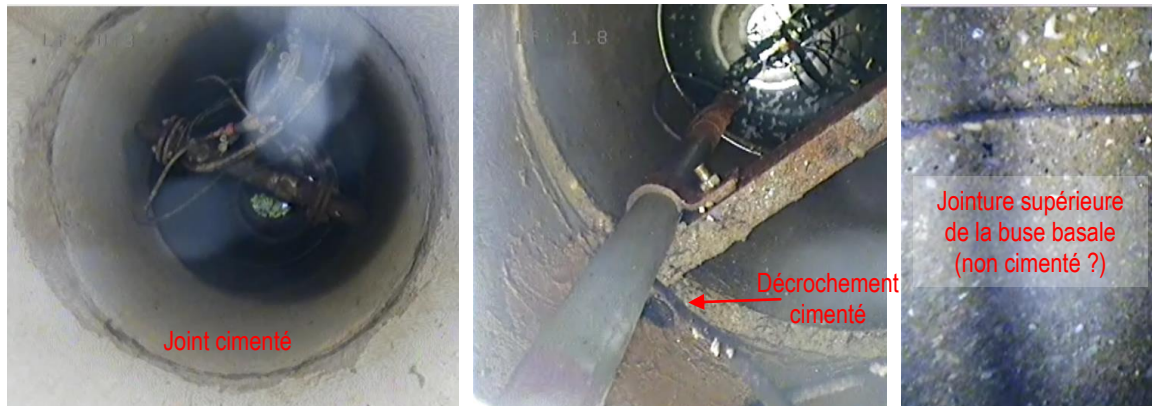
- Les 4 éléments de buse béton DN 1000 mm, de 1 m de hauteur chacun, sont en bon état général sans dépôts ni déformations particulières. On remarque quelques légères fissurations dans la buse inférieure probablement présentes dès l'origine car attribuables aux opérations de perforations (barbacanes). Les jointures entre chaque buse sont cimentées et semblent étanches, sauf pour la jointure supérieure de la buse basale, situé en zone saturée. Le joint de base de la buse supérieure montre, lui, un décrochement des deux éléments de buse mais apparemment sans en affecter l'étanchéité.

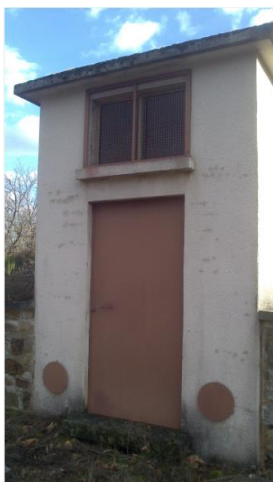
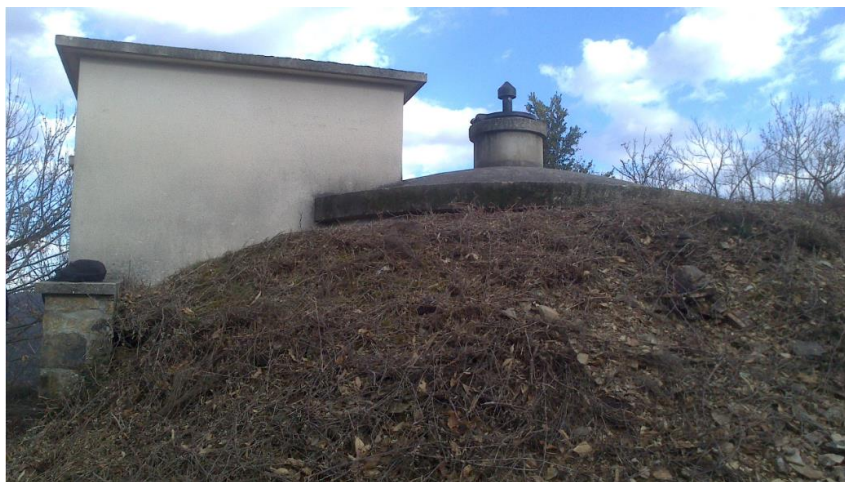
**Photographies du réservoir semi-enterré de Peyrolles**

Le réservoir de Peyrolles est installé en crête au lieu-dit du Serretou et sa capacité est de 50 m<sup>3</sup>.

Le réservoir n'est pas à ce jour équipé de compteur.

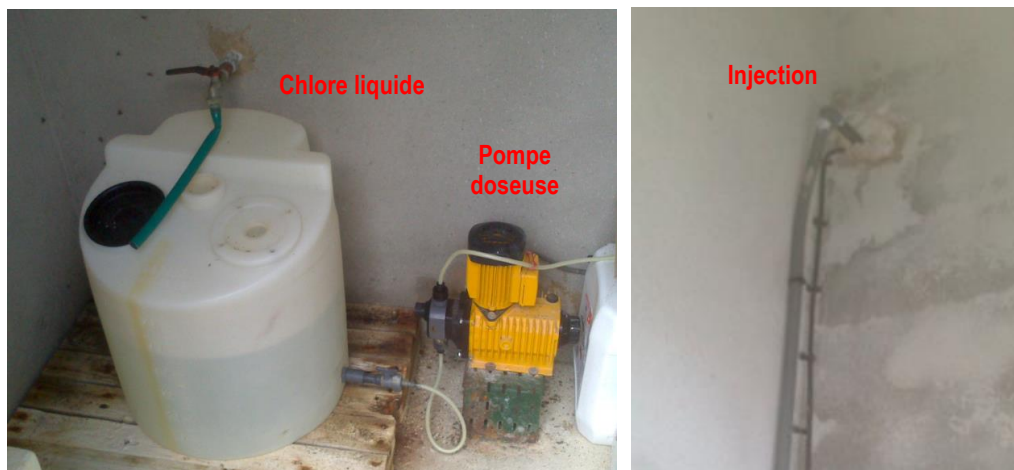
##### Photographies du système de traitement au chlore liquide à la station de pompage de la Salle

La station de pompage du Gardon contient une pompe doseuse d'injection de chlore liquide asservie au débit des pompes de refoulement vers le réservoir.

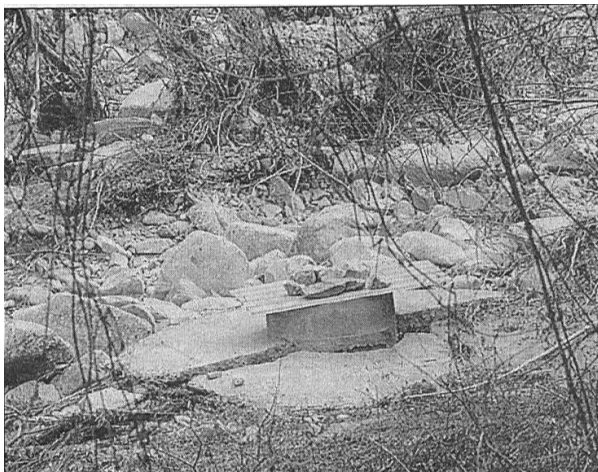
#### Photographie de la tête de l'ouvrage après la crue de décembre 2003

Lors de la crue de décembre 2003, la dalle béton de couronnement a été affouillée et s'est fracturée, le capot de protection s'est descellé et a été emporté et le puits s'est ensablé sur environ 2 m. Si l'on compare la coupe technique de Berga Sud de 1985 (figure 3) et l'aspect actuel du puits, on en déduit que les alluvions autour du puits ont probablement été fortement décapés lors de cette crue.

Après désensablement, nettoyage et désinfection du puits et du drain et repose de la dernière buse, le pourtour du puits a été renforcé au moyen d'un massif de d'encrochement bétonné de 35 m<sup>3</sup> puis d'une dalle de béton de 8 m<sup>3</sup> autour de la tête du puits. Cette opération de renforcement a donné son allure actuelle au puits de Peyrolles.

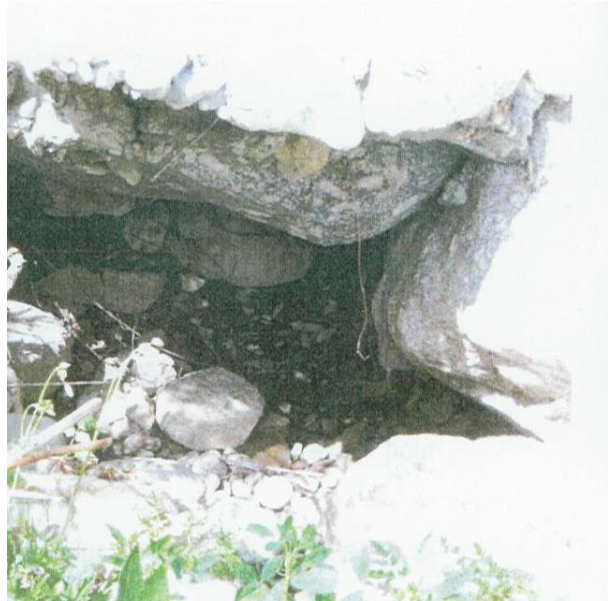
### Photographies de la tête de l'ouvrage le 30 avril 2008

*Bien que l'ouvrage, de par sa conception, constitue un bloc cyclopéen, un enfoncement du lit a contribué à sa fragilisation. L'ancrage de l'ouvrage est donc directement menacé. Les désordres suivants ont été relevés :*

- *une amorce de contournement vers l'intérieur de la berge. »*

Les travaux prescrits par le SMAGE ont été réalisés en été 2009, à savoir :

- comblement des excavations par des blocs de taille décimétriques au minimum,
- au pied de l'ouvrage mise en œuvre de blocs dans une fouille calée sous le fond du chenal de crue,
- enrochement de pied ancrés dans la berge et ceinturant le captage jusqu'à 70 à 90 cm au-dessus du chenal de crue,
- liaison de l'ensemble par injection de béton.

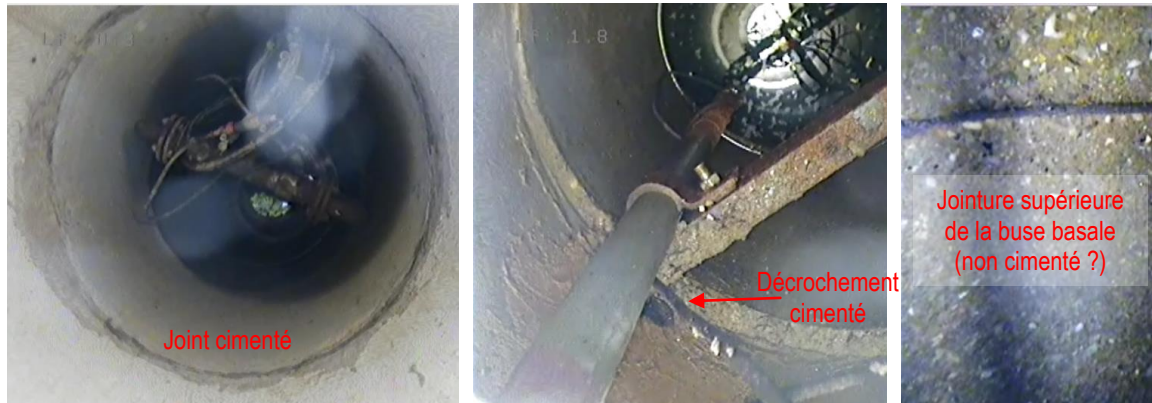
- Les 4 éléments de buse béton DN 1000 mm, de 1 m de hauteur chacun, sont en bon état général sans dépôts ni déformations particulières. On remarque quelques légères fissurations dans la buse inférieure probablement présentes dès l'origine car attribuables aux opérations de perforations (barbacanes). Les jointures entre chaque buse sont cimentées et semblent étanches, sauf pour la jointure supérieure de la buse basale, situé en zone saturée. Le joint de base de la buse supérieure montre, lui, un décrochement des deux éléments de buse mais apparemment sans en affecter l'étanchéité.

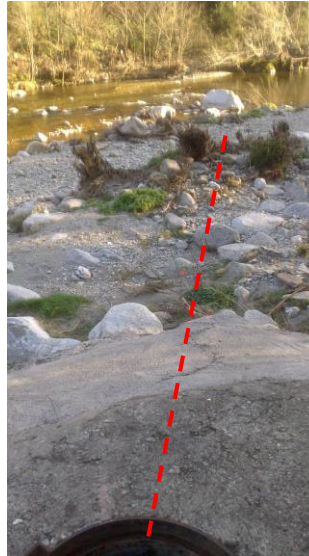
### Vue du tracé du drain depuis le puits

- Sa situation en zone inondable du Gardon, avec un regard d'accès situé à une cote légèrement supérieure à celle du Gardon en crue annuelle. Le pas de vis qui devrait assurer le verrouillage et la compression du joint d'étanchéité du regard est partiellement grippé et le joint d'étanchéité lui-même semble aujourd'hui devoir être remplacé.
- La distance réduite séparant l'extrémité du drain au bord du lit vif de la rivière (4,5 m), exposant fortement le captage à risque de pollution accidentelle du Gardon.

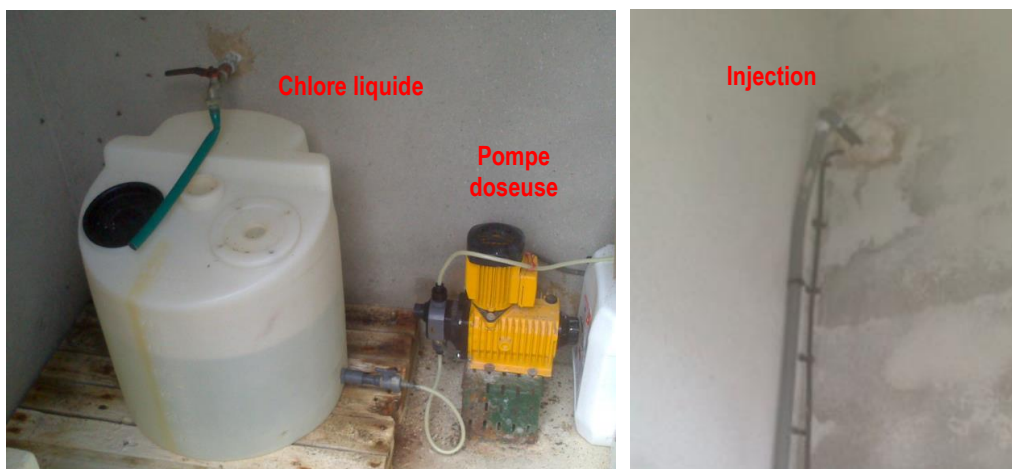
#### Photographies du système de traitement au chlore liquide à la station de pompage de la Salle

Le dispositif comprend une pompe doseuse d'injection du chlore liquide asservie au fonctionnement des pompes de refoulement vers le réservoir.
