Avis sanitaire sur un captage public  
d'eau destinée  
à la consommation humaine  
- - -  
**RAPPORT DEFINITIF**

**Commune de PEYROLLES**

**Captage communal du Puits de la Salle  
(ou de Peyrolles)**

Avis n°: 2015-08-30195

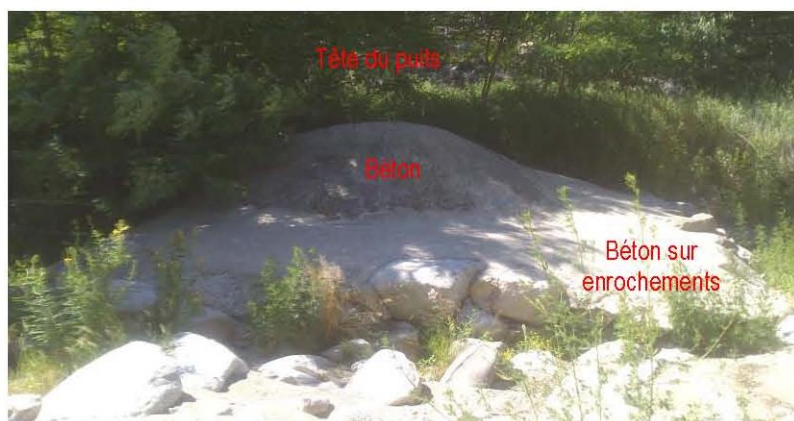
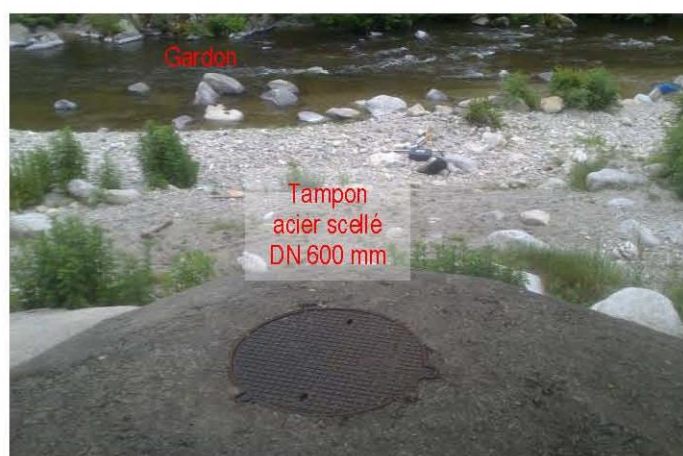
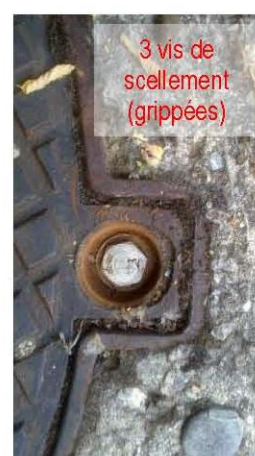
Annexe 6 : Photographies du captage (intérieur et extérieur)
--

*Source des données : [8] ARTESIE (2014)*

Des photographies de l'extérieur et de l'intérieur du puits sont reproduites en Annexe 6.

Le puits est constitué de 4 buses en béton DN1000 mm de 1 m de hauteur. Aucune déformation ou fissures n'a été observée. Les jointures sont bien cimentées, y compris pour la buse de base qui est légèrement décalée. Le fond du puits est composé de galets, de sable et de débris de béton.
